# 愛知県の橋梁定期点検における 新技術の活用事例

2022年11月1日

愛知県建設局道路維持課  
予防保全G 久野

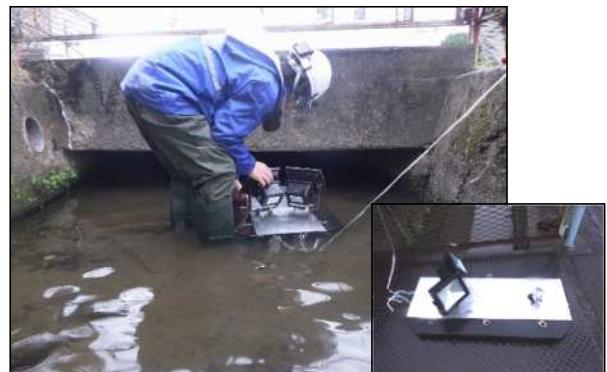
今回

- 定性的な確認ではあるが、**床板下面の状態が確認**できた。
- 変状の程度によっては、さらなる追加調査を行う必要あり

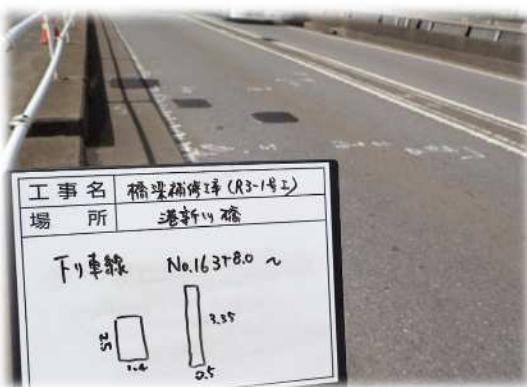
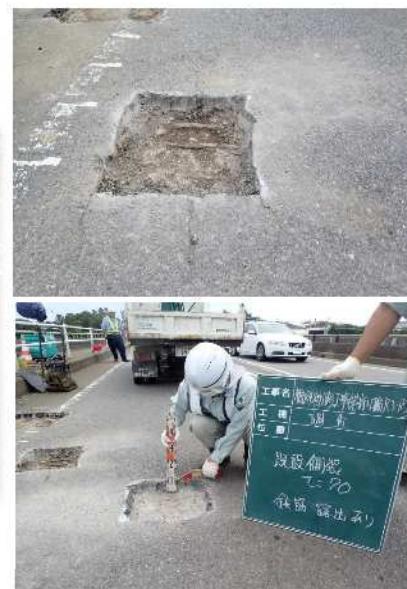
下り車線

- 点検結果や試掘の結果から、Co床板が土砂化していることが分かった
- 重交通路線であり規制時間の制約があることから、橋面舗装及び防水工においては、工程管理が重要
- このため、Co床版の全体の損傷状態を予め把握することにより、必要な補修材料・機材などの準備やタイムスケジュール管理に反映させる必要があった

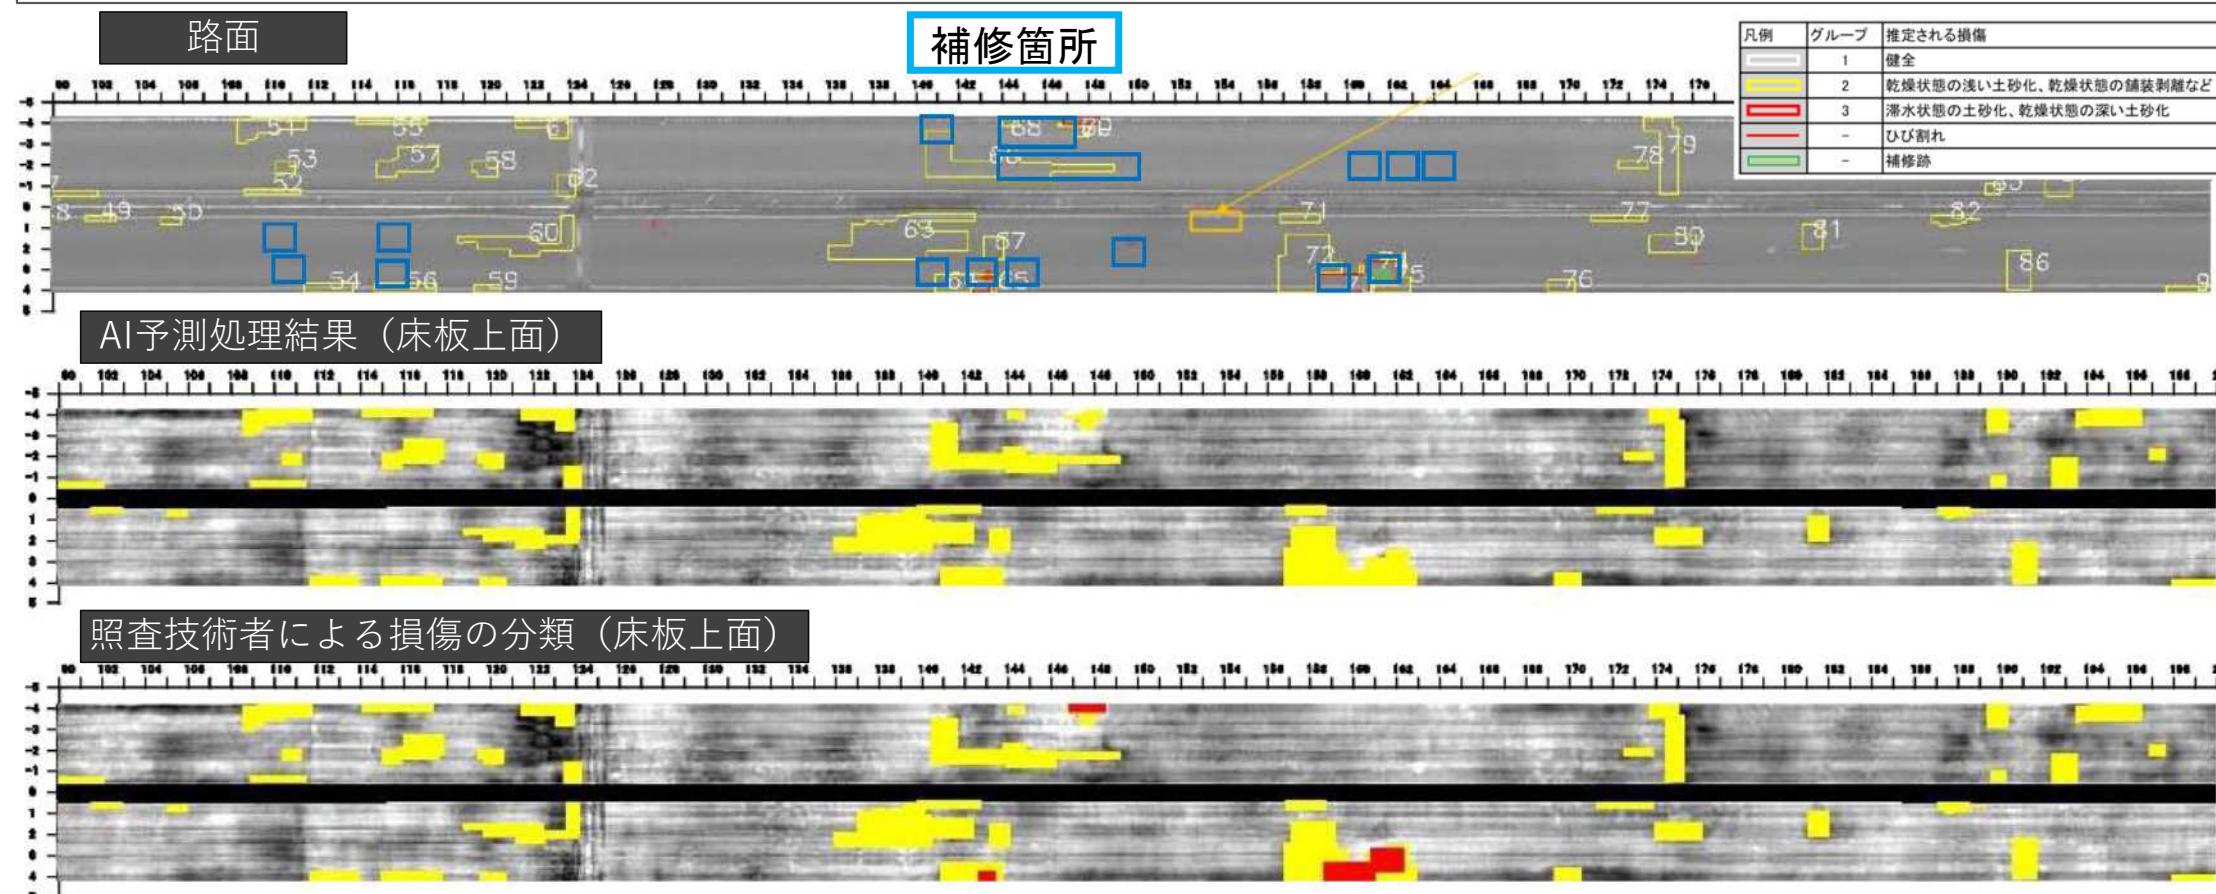
- 照査技術者による分類の結果、「損傷の可能性が高い」(赤着色)と判断した箇所については、概ね床板面の変状が確認された。(正答率8~9割)
- 調査結果では、「損傷なし」と判断したが、舗装撤去の結果、損傷が確認された箇所もある
